仪陇县大西门棚户区改造项目（二期） 水土保持方案报告表

建设单位：四川华家建筑工程有限公司

编制单位：中铭工程设计咨询有限公司南充分公司

2021年7月

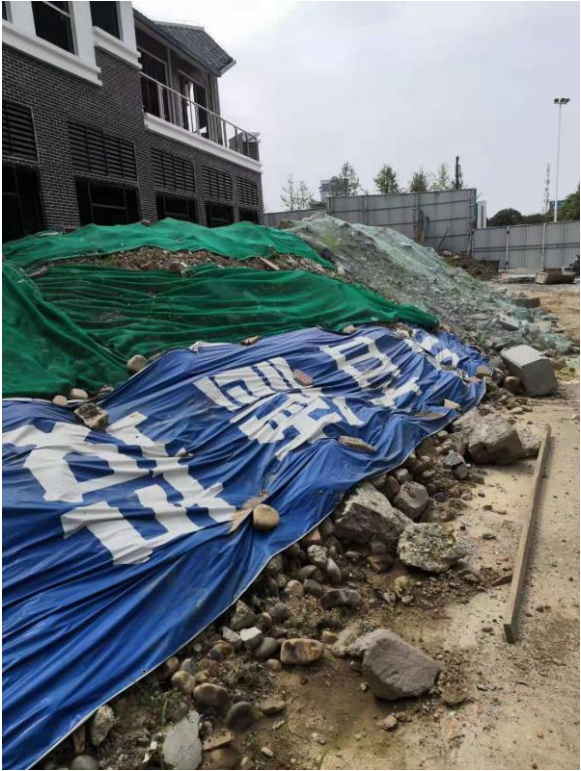
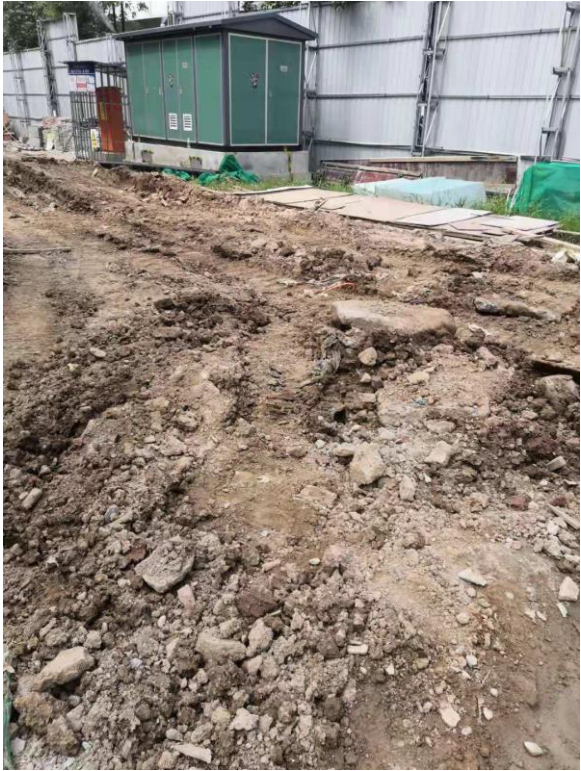
现场照片

根据 2021 年 6 月现场踏勘，工程区建构物 1#、2#、3#楼及塔楼已建设完成，道路

已场平但未进行硬化，景观绿化区域未开工，现场设有临时堆土场，项目主体设有排水沟和雨水管，具有一定的水土保持功能，但仍存在临时堆土未进行遮盖，现场无临时排水沟等现象，本方案进行补充布置，以形成完善的水土保持体系。

项目已于 2020 年 10 月动工，建构筑物基本已建设完成，项场地实施了打围作业，项目在红线内布置了施工场地区，临时堆土场，目前工地下基坑开挖工作已基本完成，下一步进行地下室工程施工。在项目区主体设计了排水系统，房屋周围和道路两旁排水设施为永久排水设施，有利于防止水土流失，但未布设临时排水沟、沉砂池、临时遮盖等措施，会增加水土流失影响，本方案将完善水土保持措施布局，更好的防治水土流失。
