仪陇县城东片区污水收集调节池建设项目 水土保持方案报告表

编制单位：中铭工程设计咨询有限公司南充分公司

报送时间：2021年7月

仪陇县城东片区污水收集调节池建设项目水土保持方案报告表

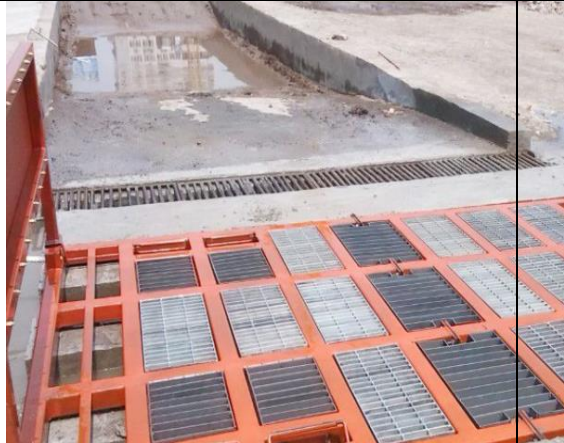
A photograph showing a temporary car wash facility. It features a concrete basin with a metal grate at the bottom, and a series of orange metal frames with black grates in the foreground, likely for vehicle wheels.

① 洗车槽

根据业主提供资料，在项目出口设有洗车槽一座，并投入使用。洗车槽能有效控制车轮泥土进入外界道路，具有水土保持作用。

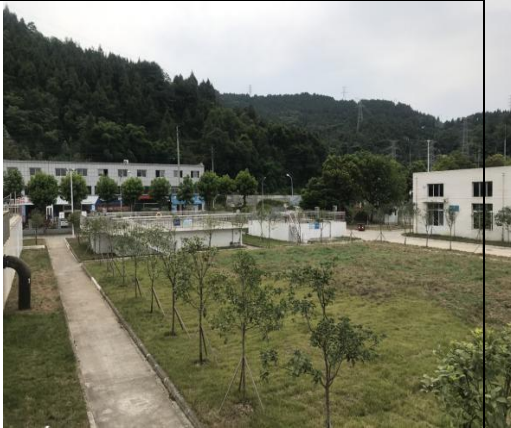
A photograph showing a regulation pond area after greenery restoration. The area is covered with grass and several young trees are planted in rows. In the background, there are white buildings and a forested hillside.
<p>临时洗车槽</p>	<p>调节池绿化恢复后</p>

查阅施工资料，调节池池顶存在 80m² 绿化面积，回填种植土 0.5m 深。经初步计算，共计回覆表土 40m³。根据《生产建设项目水土保持技术标准（GB50433-2018）》附录 D 主体工程设计中水土保持措施界定，表土回覆应纳入水土保持工程措施。

根据主体设计，池顶有 80m² 绿化面积，喷播植草。草籽采用狗牙根。

根据主体设计，池顶绿化区域内种植 9 株胸径为 10cm 的桂花树。

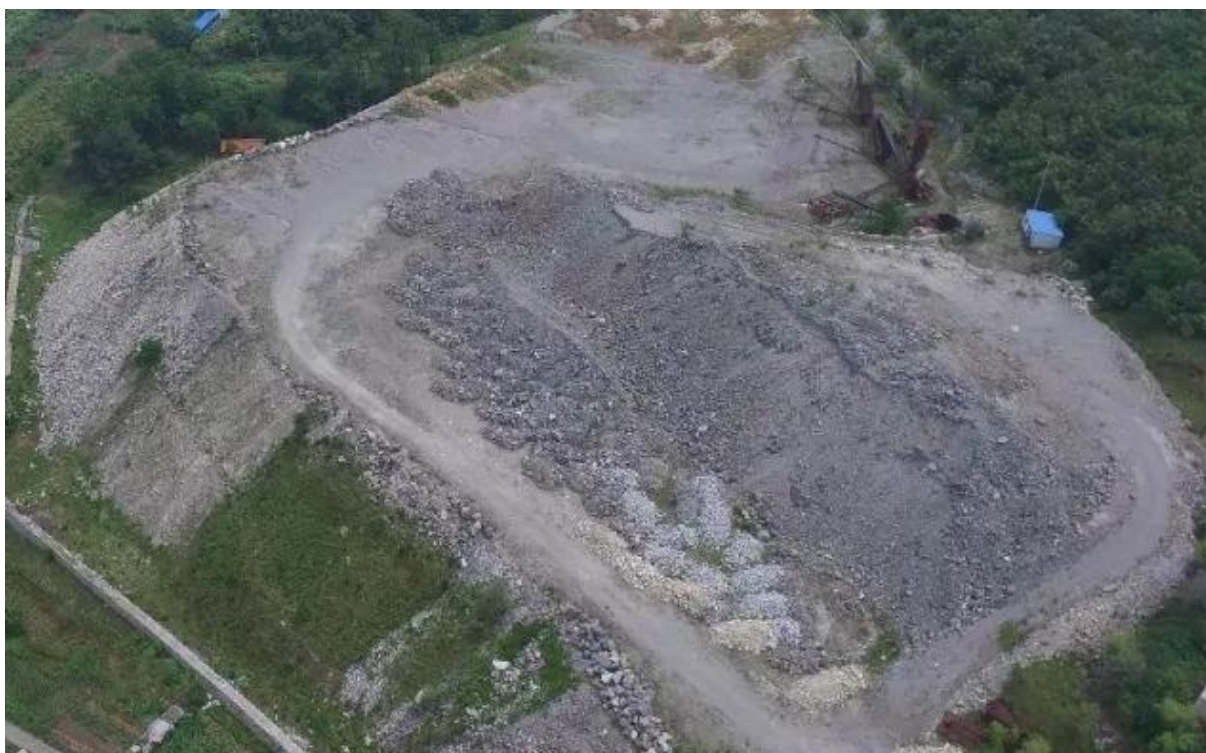
图 2.4-1 弃渣场现状

名称	具体位置	渣场等级	面积 (hm ²)	容量 (m ³)	最大堆高 (m)	渣场类型
业主自有弃渣场	约为东经 106.33°，北纬 31.27°	5	1.35	30	25	坡地型

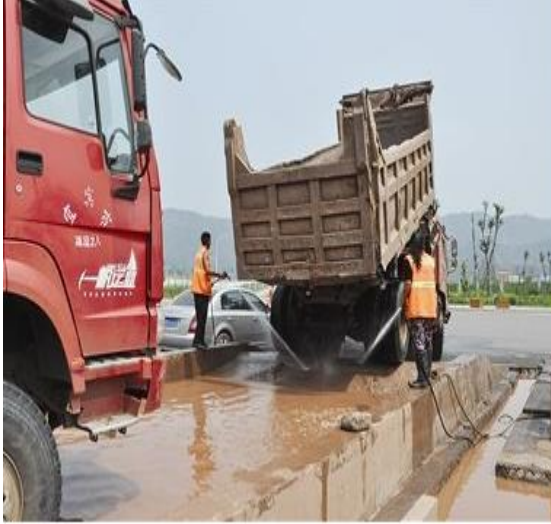
2.4-2 弃方运输

经土石方平衡后，项目弃方为 7330m³，均为一般土石方，弃方采用密闭式自卸汽车运输至业主自有弃渣场进行堆放，施工区域出口设置了洗车槽，沿线安排专人清扫。
