仪陇县琳琅大道中段棚户区改造项目  
(镇中旁地块)

# 水土保持方案报告表

# 仪陇县琳琅大道中段棚户区改造项目（镇中旁地块）

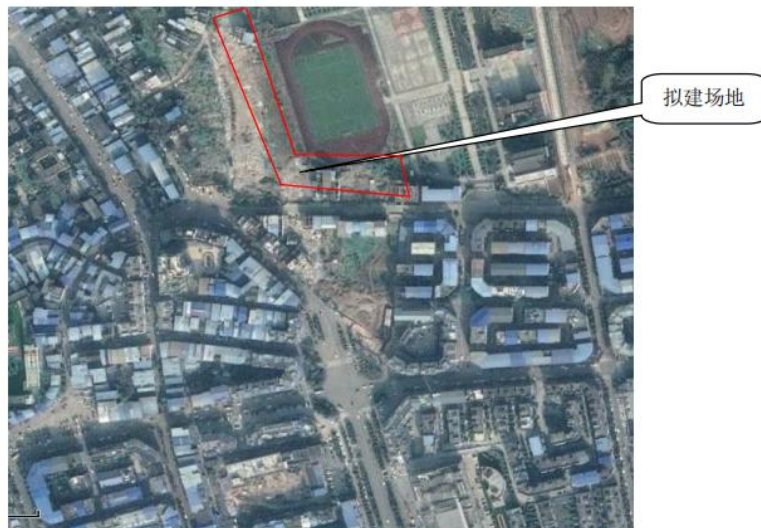
图 1.1 项目建设区卫星位置图

本项目属于新建建设类项目，位于四川省南充市仪陇县琳琅大道北二段，地理坐标：东经 106°17'49" 北纬 31°16'30"。项目西侧为待建琳琅大道北二段；东北侧为仪陇县新政初级中学校运动场，项目最北端相邻两层楼的教学楼；南侧为《仪陇县五星花园旁地块棚户区改造建设项目》的拟建地，项目新建 1 栋高层住宅楼、4 栋低层商业楼及其他附属配套设施，住宅楼主体下设置一层地下室。项目净建设用地面积 6815m<sup>2</sup>，总绿化面积 1022m<sup>2</sup>，建筑占地面积 2818m<sup>2</sup>，除去绿化和建筑占地以外的附属设施区域面积 2975m<sup>2</sup>。项目仅隔已建的嘉陵路，地理位置优越，交通发达。详见下图。

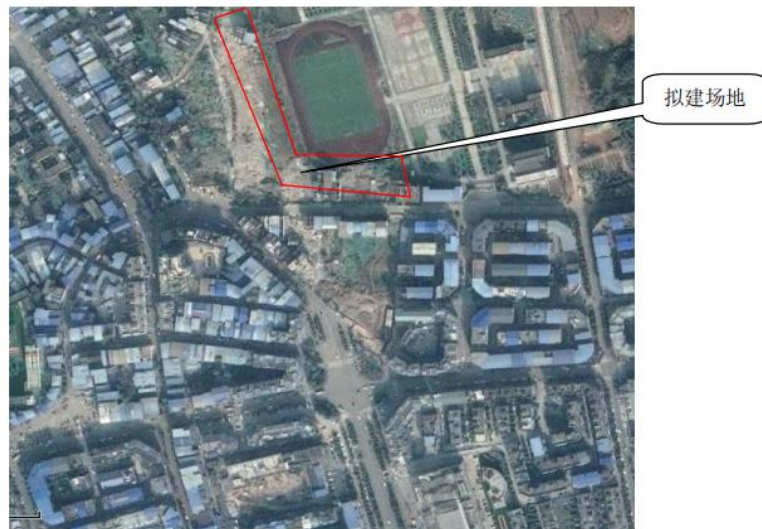
图 2-1 项目所在地位置图

本项目属于新建建设类项目，位于四川省南充市仪陇县琳琅大道北二段，地理坐标：东经 106°17'49" 北纬 31°16'30"。项目西侧为待建琳琅大道北二段；东北侧为仪陇县新政初级中学校运动场，项目最北端相邻两层楼的教学楼；南侧为《仪陇县五星花园旁地块棚户区改造建设项目》的拟建地，项目新建 1 栋高层住宅楼、4 栋低层商业楼及其他附属配套设施，住宅楼主体下设置一层地下室。项目仅隔已建的嘉陵路，地理位置优越，交通发达。详见下图。

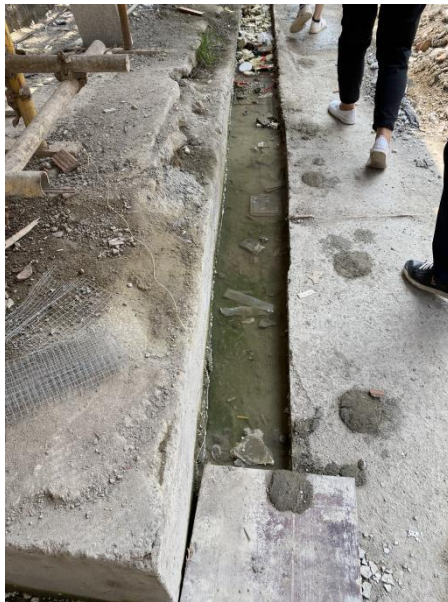
临时排水沟

本工程在项目四周布设了临时排水沟，采用 C25 混凝土，底宽 40cm，高 40cm，坡降为 0.6%，统计长度 658m，对工程进行施工期排水，保障基础施工安全，同时，减少雨水对土壤的冲刷造成水土流失。

项目区沿建筑周围设置临时排水沟 658m，采用 C25 混凝土浇筑，底宽 40cm，高 40cm，对工程进行施工期排水，保障基础施工安全，同时，减少雨水对土壤的冲刷造成水土流失。
