仪陇县汽车悬挂摆臂及拉杆球头生产项目（二期）

水土保持方案报告表

建设单位：四川弘艺智能机械有限公司

编制单位：成都恒通蓉安科技有限公司

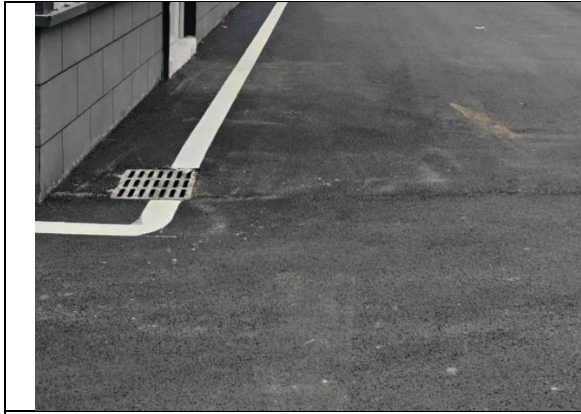
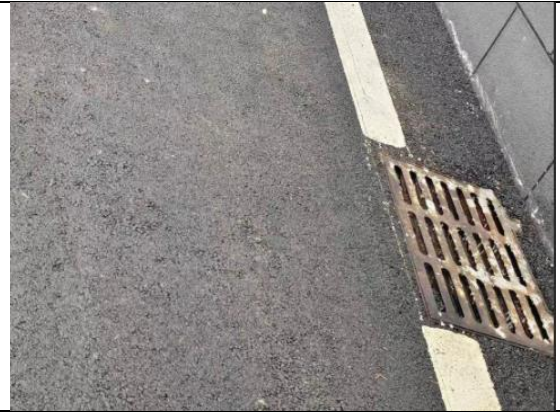
硬化地面及雨水口 (2026年2月)

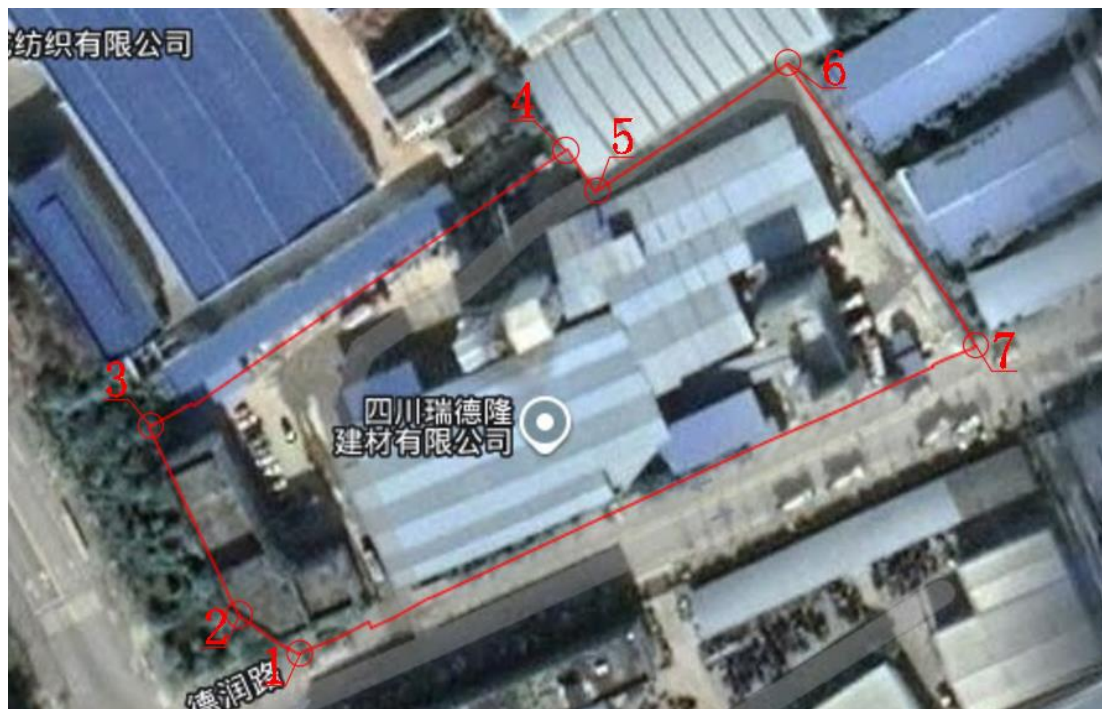
图 1.4-1 防治责任范围图

根据《生产建设项目水土保持技术标准》（GB50433-2018），生产建设项目水土流失防治责任范围应包括项目永久征地、临时占地（含租赁土地）以及其他使用和管辖的区域。因此本工程水土流失防治责任范围即为本工程全部征占地面积 1.34hm²，均为永久占地。

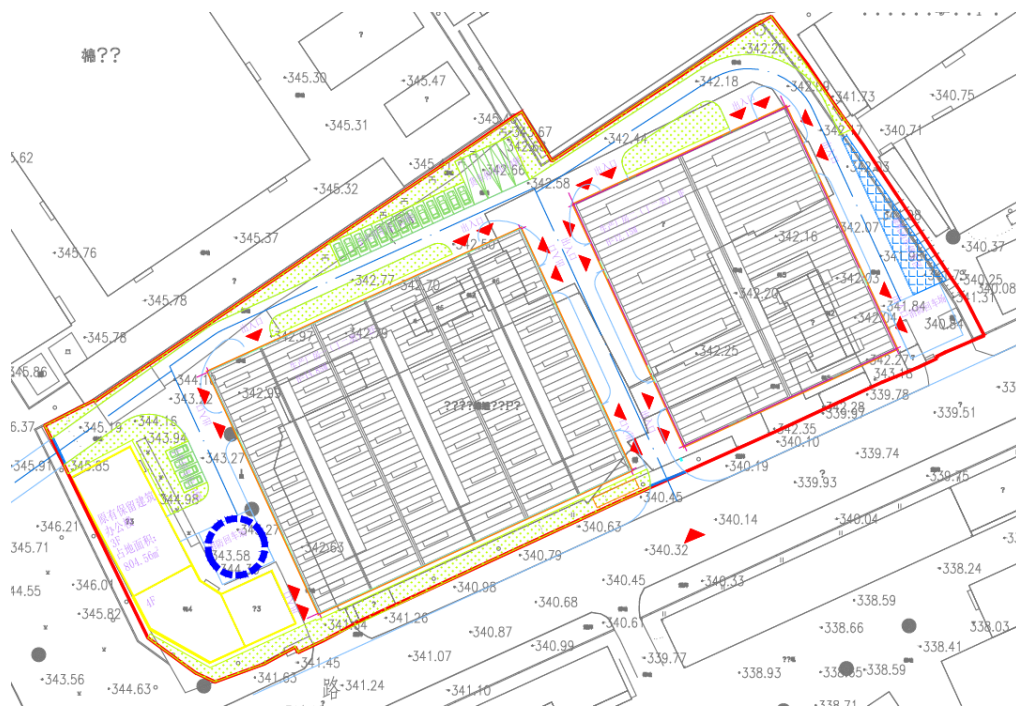
图 2.1-2 总平面布置图

根据主体设计的设计方案，本项目建设场地位于四川省南充市仪陇县新政镇河西工业园区内，地块呈规则的多边形，本项目新建2栋生产厂房，厂房二位于场地东侧，厂房一位于场地中央，场地内原有建筑物位于建设场地西侧，本次进行内部装修，场地内建设硬化道路连通各设施，道路横坡为1.5%，纵坡为0.33%~4.73%，以满足项目区内部排水及消防要求，场地内布置合理流畅，内部分区明确，本次在建设场地南侧建设主出入口与德润路衔接，东侧通过原有进厂道路衔接鸿运大道，整个地块道路系统合理，流畅，通达性、指示性良好。
