仪陇县经开区铝摆臂等产品全产业链生产加工项目

水土保持方案报告表

建设单位：德思特（四川）机械工业有限公司

编制单位：四川宏智达环保科技有限公司

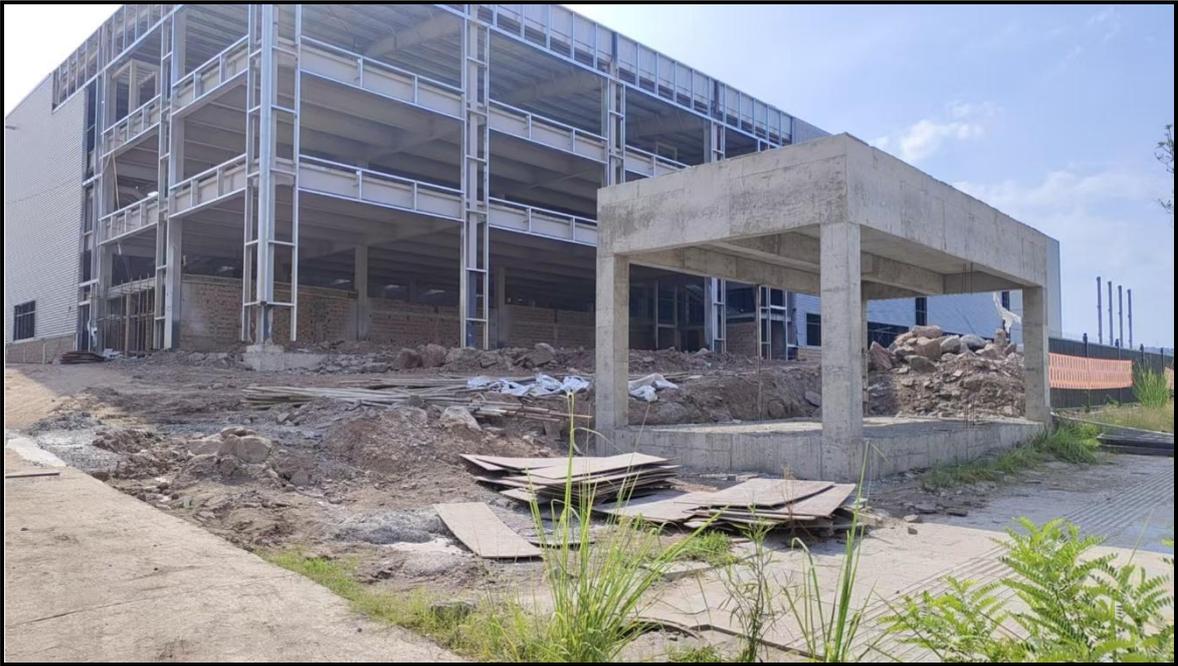
项目现状 (2025.8)

本项目主体工程已于2025年1月开工建设，本项目水土保持方案编制技术人员于2025年8月对项目建设区水土流失情况进行了回顾性调查，调查时本项目正在进行主体结构施工。

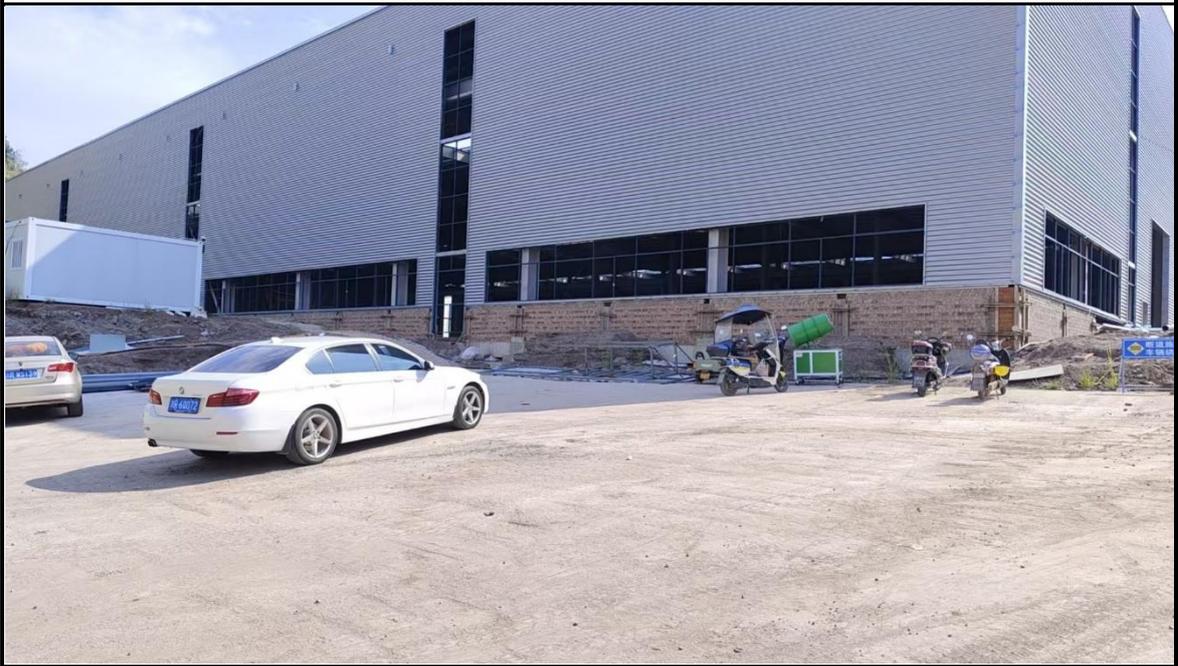
施工营地 (2025.8)

本项目已开工，根据现场调查，在本项目占地范围内东南侧停车位占地区域布置施工管理居住用房，占地面积300m²。

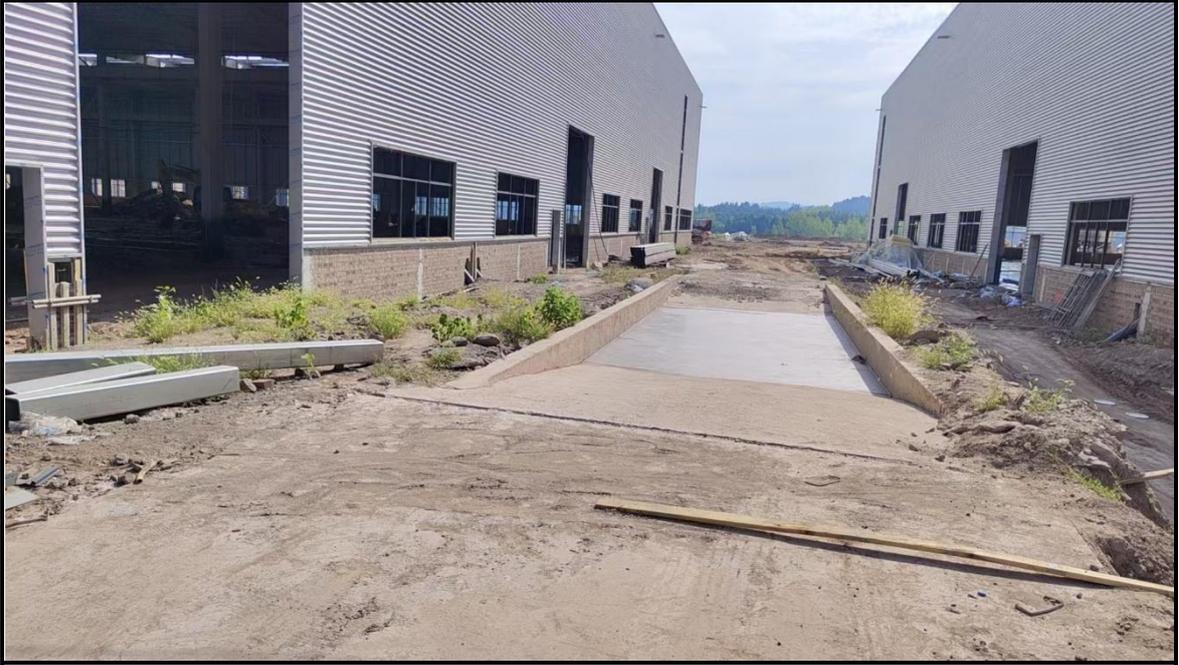
洗车池（2025.8）

经现场调查分析，施工前，场地已平整，无表土可剥离；场地出入口布设了1座洗车池。已实施的洗车池可以带走运输车辆泥沙，防止水土流失，具有较好的水土保持功能。

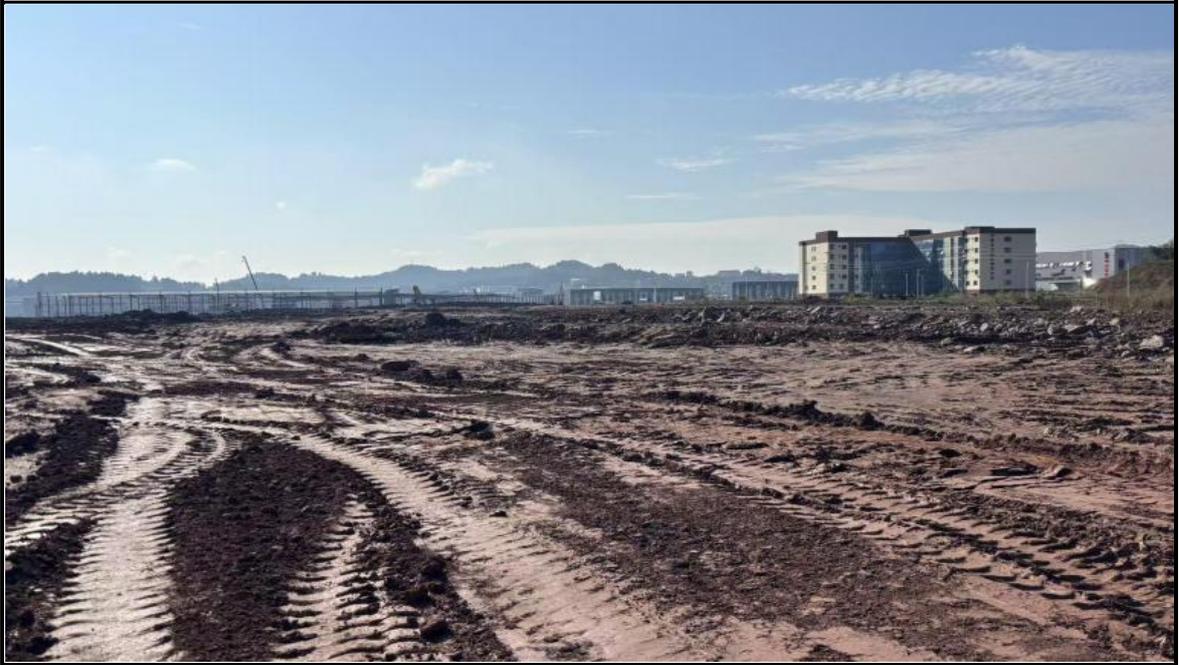
原始地貌调查（2024年12月）

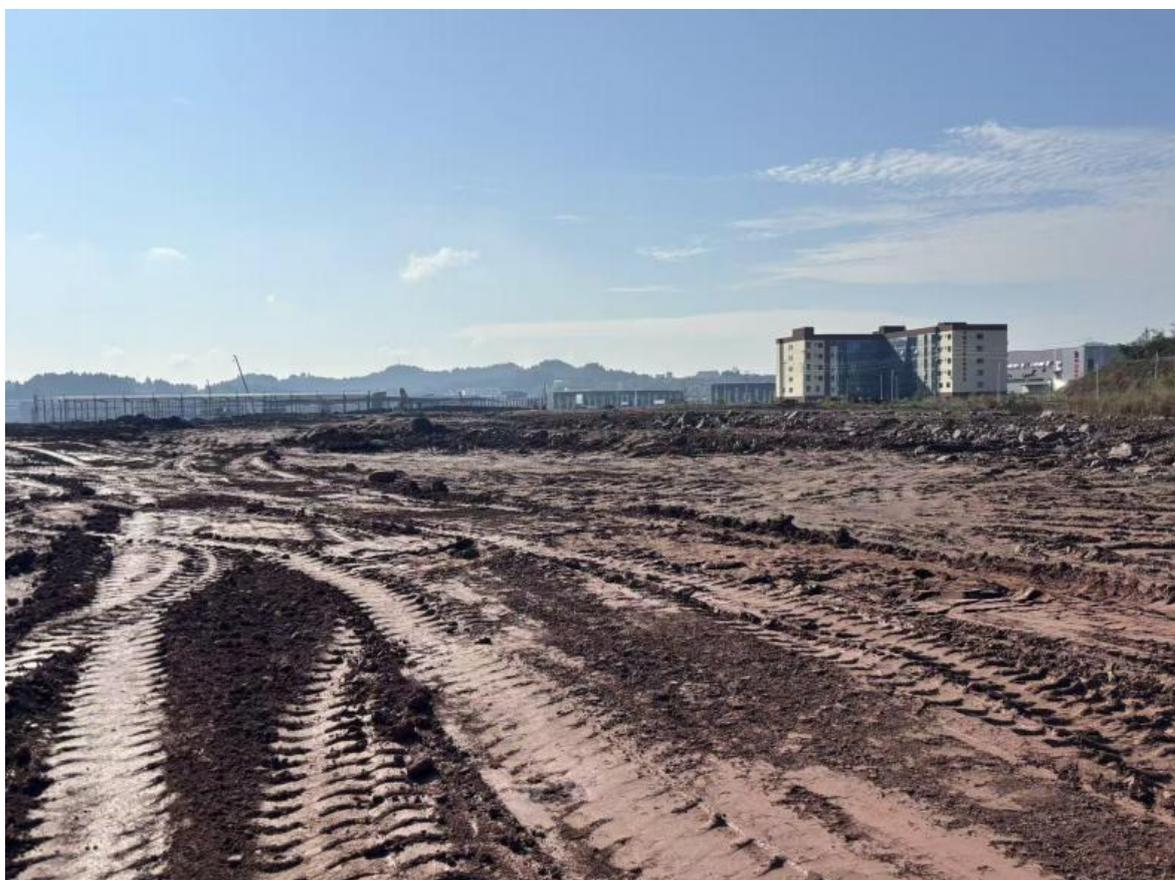
图 2.4-1 表土开工前调查

根据地勘资料及现场调查，本项目开工前已被政府场平，原始地表土层主要为素填土，没有多余的表土可供剥离。
